Diagnóstico da Calçada	Qualidade do Serviço	
Endereço: Praça da Liberdade, 1603 Data do Registro: 02/11/2019 11:09:33 Num. Lote CTM: 10152600135	68	C

## Lote 5 - Rota: Sul

**FRATAR**  
ENGENHARIA CONSULTIVA

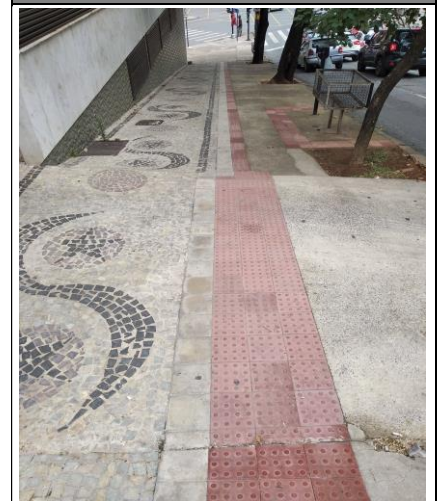
Foto Geral

ID	Itens Avaliados	Respostas	Nota
P_1	O Mobiliário urbano está dentro da faixa de serviço de 70 cm ?	Sim	-
P_2	Qual a largura livre do Passeio ?	Acima de 1.50 m	10
P_3	Tipo de revestimento da calçada ?	Pedra Portuguesa	8
P_4	Existência de Buracos ?	Nenhum	10
P_5	Condições Gerais do Piso e meio-fio da calçada ?	Ótimo(a)	10
P_6	Presença de desníveis ?	Médio	0
P_7	Tem rebaixamento de calçada para Pedestre ?	Sim	10
P_8	Possui piso tátil ao longo da Calçada ?	Sim	-
P_9	A calçada Possui Rebaixamento de Veículos correto ?	Não	0
P_10	Existência de altura livre menor que 2,10 m ?	Não	-
P_11	O Passeio está no padrão da SMPU ?	Não	0
P_12	A testada possui prática de estacionamento sobre o passeio ?	Não	10
P_13	Existe algum dispositivo de Drenagem sobre a calçada ?	Não	0
P_14	Existe PED em frente a testada ?	Não	-
P_15	Existe FTP em frente a testada ?	Sim	-
P_16	Classificação geral da calçada pelo pesquisador.	Ótimo(a)	10
