# Lote 1 - Rota: Padre Pedro Pinto

**FRATAR**  
ENGENHARIA CONSULTIVA

| Diagnóstico da Calçada | Qualidade do Serviço | |
| Endereço: Rua Padre Pedro Pinto, 6180 | <b>80</b> | <b>B</b> |

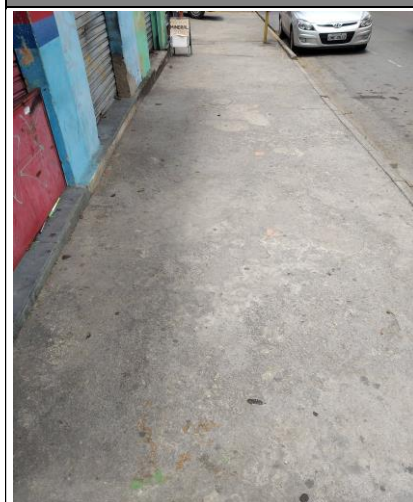
Foto Geral

| ID | Itens Avaliados | Respostas | Nota |
|---|---|---|---|
| P_6 | Presença de desníveis ? | Severo | 0 |
| P_11 | O Passeio está no padrão da SMPU ? | Não | 0 |
| P_16 | Classificação geral da calçada pelo pesquisador. | Ótimo(a) | 10 |
