# Lote 3 - Rota: Antônio Carlos II

**FRATAR**  
ENGENHARIA CONSULTIVA

| Diagnóstico da Calçada | Qualidade do Serviço | |
| Endereço: Av. Portugal, 1375 | 57 | C |

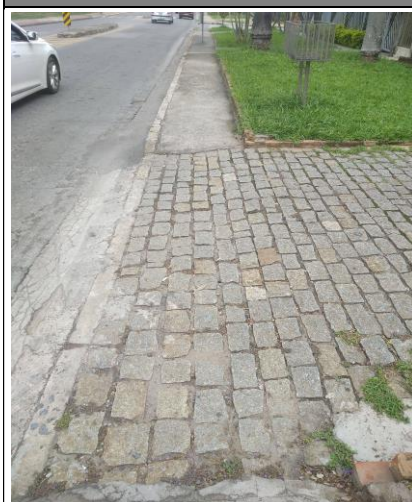
Foto Geral

| ID | Itens Avaliados | Respostas | Nota |
|---|---|---|---|
| P_6 | Presença de desníveis ? | Médio | 3 |
| P_9 | A calçada Possui Rebaixamento de Veículos correto ? | Não | 0 |
| P_11 | O Passeio está no padrão da SMPU ? | Não | 0 |
| P_12 | A testada possui prática de estacionamento sobre o passeio ? | Sim | 0 |
