# Lote 5 - Rota: Afonso Pena

| Diagnóstico da Calçada | Qualidade do Serviço | |
| Endereço: Av. Afonso Pena, 323 | 78 | B |
| Num. Lote CTM: 10478200080 | | |

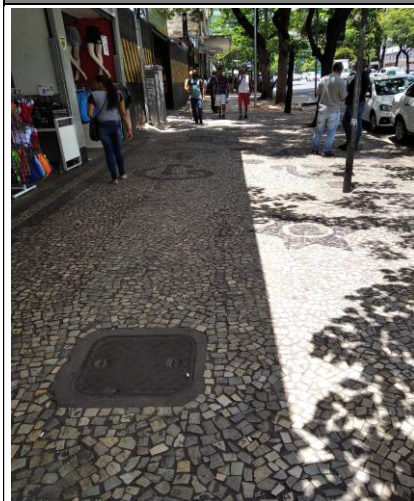
## Foto Geral

| ID | Itens Avaliados | Respostas | Nota |
|---|---|---|---|
| P_3 | Tipo de revestimento da calçada ? | Pedra Portuguesa | 8 |
| P_5 | Condições Gerais do Piso e meio-fio da calçada ? | Ótimo(a) | 10 |
| P_7 | Tem rebaixamento de calçada para Pedestre ? | Não | 7 |
| P_11 | O Passeio está no padrão da SMPU ? | Não | 0 |
