# Lote 4 - Rota: Contorno

| Diagnóstico da Calçada | Qualidade do Serviço | |
| Endereço: Av.Contorno, 8699 | 58 | C |
| Data do Registro: 29/10/2019 15:30:46 | | |

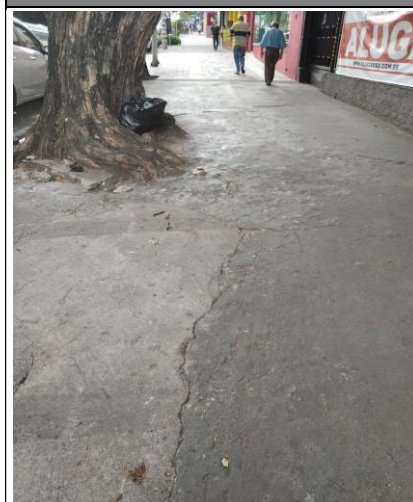
## Foto Geral

| ID | Itens Avaliados | Respostas | Nota |
|---|---|---|---|
| P_4 | Existência de Buracos ? | Poucos | 5 |
| P_5 | Condições Gerais do Piso e meio-fio da calçada ? | Regular | 5 |
| P_6 | Presença de desníveis ? | Médio | 3 |
| P_16 | Classificação geral da calçada pelo pesquisador. | Regular | 5 |
