# Lote 4 - Rota: Raja Gabáglia

**FRATAR**  
ENGENHARIA CONSULTIVA

| Diagnóstico da Calçada | Qualidade do Serviço | |
| Endereço: Rua São Paulo, 519 | 56 | C |

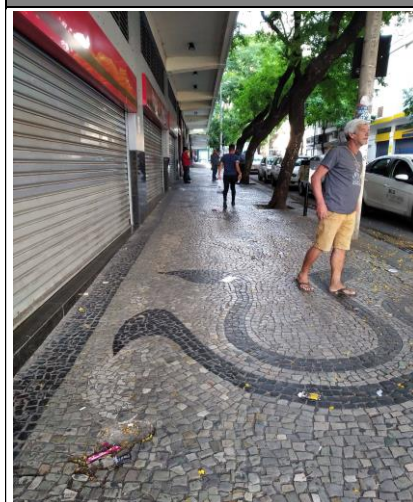
Foto Geral

| ID | Itens Avaliados | Respostas | Nota |
|---|---|---|---|
| P_16 | Classificação geral da calçada pelo pesquisador. | Regular | 10 |

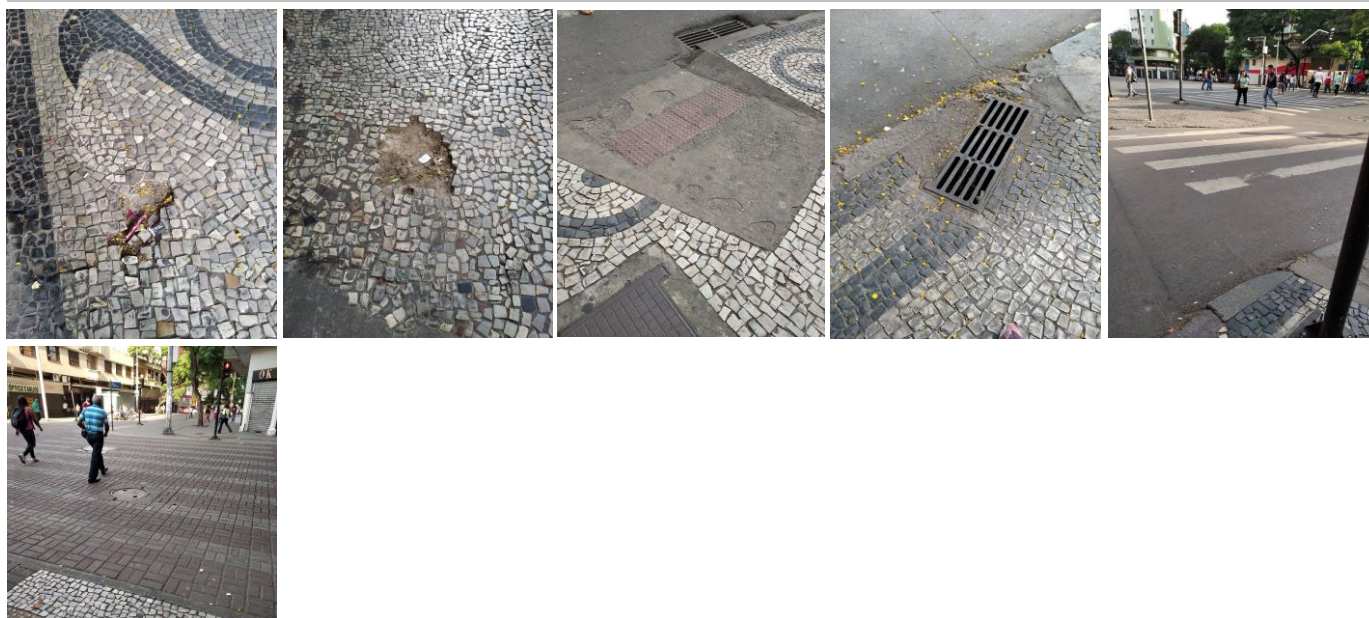
Fotos Complementares - Detalhes do Passeio

| ID | Itens Avaliados | Respostas | Nota |
|---|---|---|---|
| P_4 | Existência de Buracos ? | Poucos | 10 |
| P_5 | Condições Gerais do Piso e meio-fio da calçada ? | Regular | 10 |
| P_13 | Existe algum dispositivo de Drenagem sobre a calçada ? | Sim | 0 |
