## Lote 5 - Rota: Afonso Pena

**FRATAR**  
ENGENHARIA CONSULTIVA

| Diagnóstico da Calçada | Qualidade do Serviço | |
| Endereço: Av. Afonso Pena, s/nº | <b>73</b> | <b>B</b> |

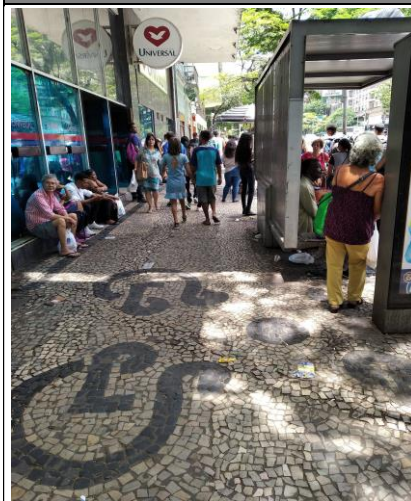
Foto Geral

| ID | Itens Avaliados | Respostas | Nota |
|---|---|---|---|
| P_4 | Existência de Buracos ? | Poucos | 5 |
| P_5 | Condições Gerais do Piso e meio-fio da calçada ? | Ótimo(a) | 5 |
| P_16 | Classificação geral da calçada pelo pesquisador. | Ótimo(a) | 5 |
