# Lote 4 - Rota: Contorno

**FRATAR**  
ENGENHARIA CONSULTIVA

| Diagnóstico da Calçada | Qualidade do Serviço | |
| Endereço: Av.Contorno, 8546 | 54 | C |

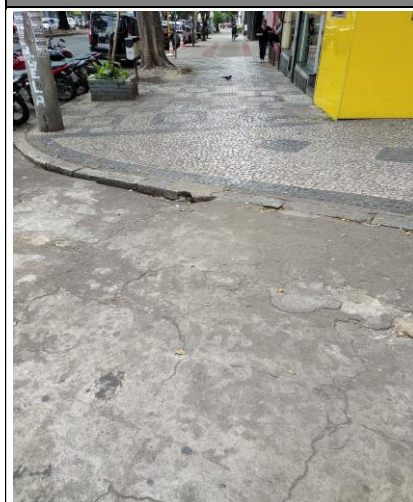
## Foto Geral

| ID | Itens Avaliados | Respostas | Nota |
|---|---|---|---|
| P_4 | Existência de Buracos ? | Poucos | 5 |
| P_5 | Condições Gerais do Piso e meio-fio da calçada ? | Regular | 5 |
| P_16 | Classificação geral da calçada pelo pesquisador. | Regular | 5 |
