# Lote 4 - Rota: Contorno

| Diagnóstico da Calçada | Qualidade do Serviço | |
| Endereço: Av.Contorno, s/nº | 77 | B |
| Data do Registro: 29/10/2019 11:08:41 | | |

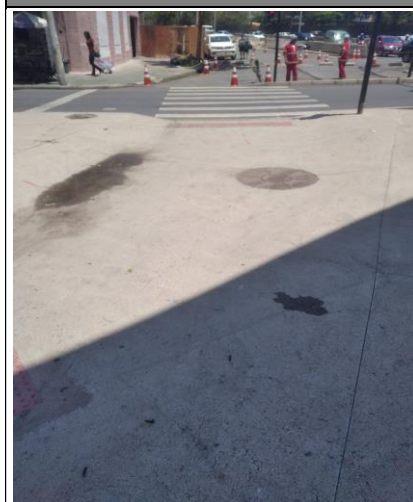
Foto Geral

| ID | Itens Avaliados | Respostas | Nota |
|---|---|---|---|
| P_16 | Classificação geral da calçada pelo pesquisador. | Ótimo(a) | 10 |
