# Lote 3 - Rota: Leste 3

**FRATAR**  
ENGENHARIA CONSULTIVA

| Diagnóstico da Calçada | Qualidade do Serviço | |
| Endereço: Av. Andradas, s/nº | 62 | C |

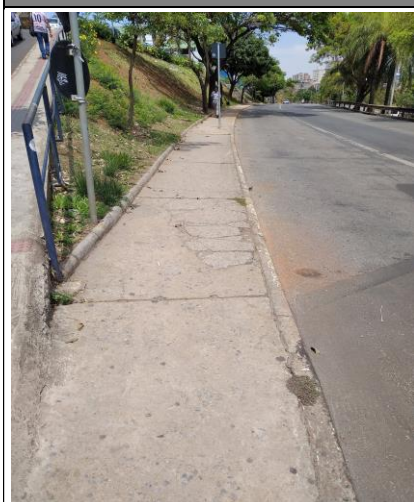
## Foto Geral

| ID | Itens Avaliados | Respostas | Nota |
|---|---|---|---|
| P_4 | Existência de Buracos ? | Poucos | 5 |
| P_5 | Condições Gerais do Piso e meio-fio da calçada ? | Regular | 5 |
| P_16 | Classificação geral da calçada pelo pesquisador. | Regular | 5 |

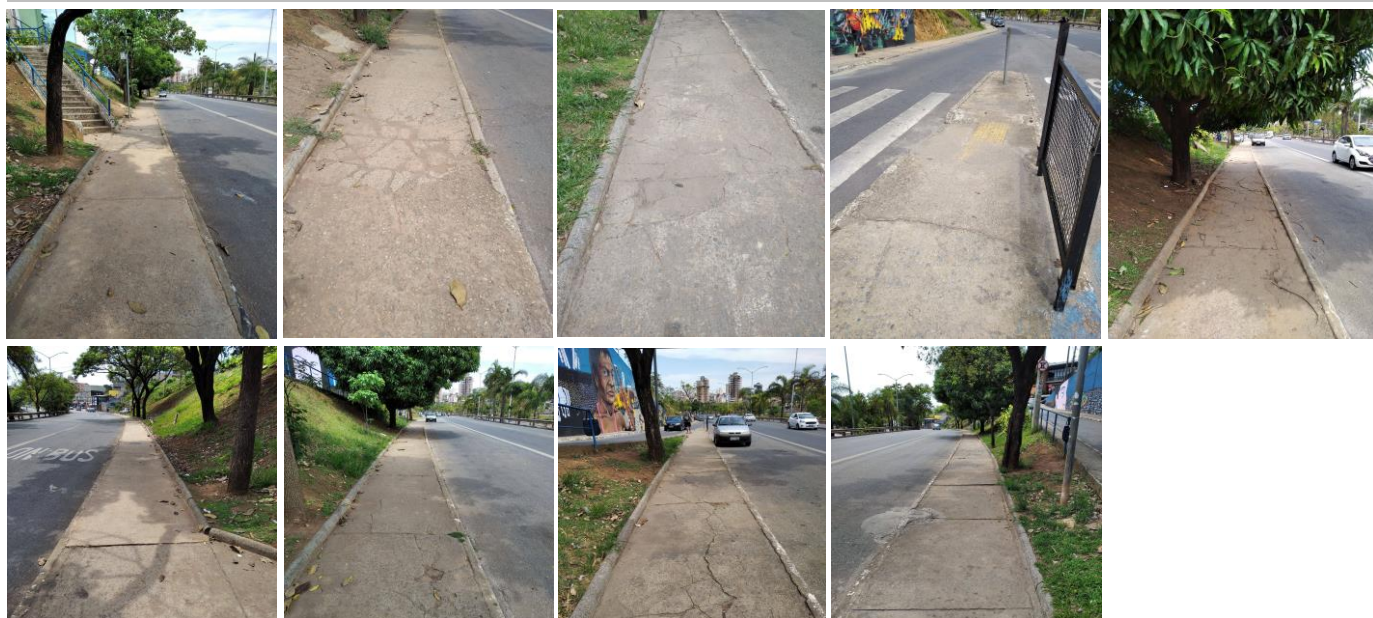
## Fotos Complementares - Detalhes do Passeio

| ID | Itens Avaliados | Respostas | Nota |
|---|---|---|---|
| P_7_3 | O rebaixo possui piso tátil ? | Tem só piso de alerta | -1 |
| P_7_3_1 | O piso tátil de alerta e direcional do rebaixo está conforme a norma ? | Não | -1 |
