# Lote 4 - Rota: Raja Gabágia

**FRATAR**  
ENGENHARIA CONSULTIVA

| Diagnóstico da Calçada | Qualidade do Serviço | |
|---|---|---|
| Endereço: Rua Rodrigues Caldas, 49<br>Data do Registro: 20/11/2019 15:26:05<br>#N/D | 88 | B |

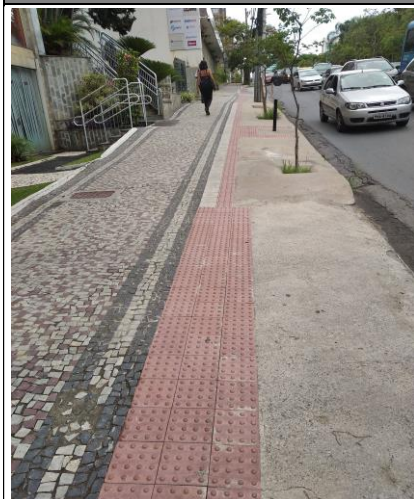
## Foto Geral

| ID | Itens Avaliados | Respostas | Nota |
|---|---|---|---|
| P_2 | Qual a largura livre do Passeio ? | Acima de 1.50 m | 10 |
| P_3 | Tipo de revestimento da calçada ? | Pedra Portuguesa | 8 |
| P_5 | Condições Gerais do Piso e meio-fio da calçada ? | Ótimo(a) | 10 |
| P_7 | Tem rebaixamento de calçada para Pedestre ? | Não | 7 |
| P_11 | O Passeio está no padrão da SMPU ? | Não | 0 |
| P_16 | Classificação geral da calçada pelo pesquisador. | Ótimo(a) | 10 |
