# Lote 5 - Rota: Afonso Pena

**FRATAR**  
ENGENHARIA CONSULTIVA

| Diagnóstico da Calçada | Qualidade do Serviço | |
| Endereço: Av. Afonso Pena, 3607 | 47 | D |

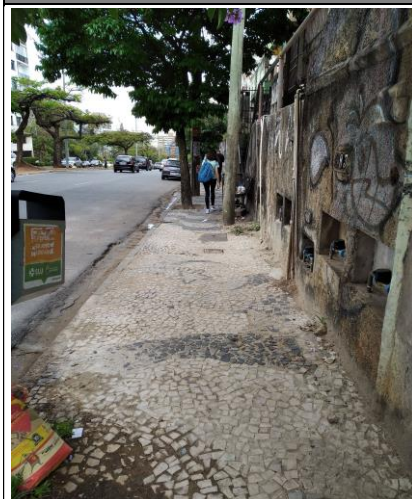
## Foto Geral

| ID | Itens Avaliados | Respostas | Nota |
|---|---|---|---|
| P_5 | Condições Gerais do Piso e meio-fio da calçada ? | Péssimo | 10 |
| P_16 | Classificação geral da calçada pelo pesquisador. | Ruim | 10 |

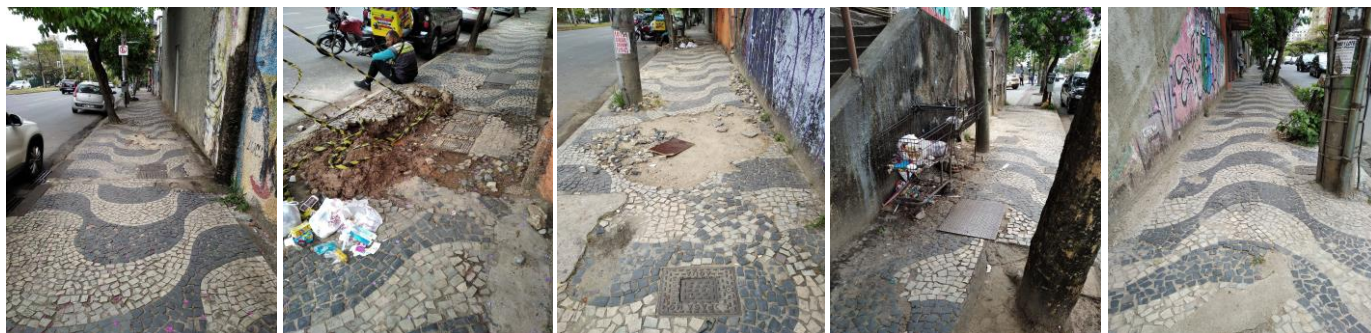
## Fotos Complementares - Detalhes do Passeio

| ID | Itens Avaliados | Respostas | Nota |
|---|---|---|---|
| P_4 | Existência de Buracos ? | Poucos | 10 |
