# Lote 1 - Rota: Padre Pedro Pinto

| Diagnóstico da Calçada | Qualidade do Serviço | |
| Endereço: Rua Padre Pedro Pinto, 6670 | 77 | B |
| Data do Registro: 13/11/2019 10:33:22 | | |

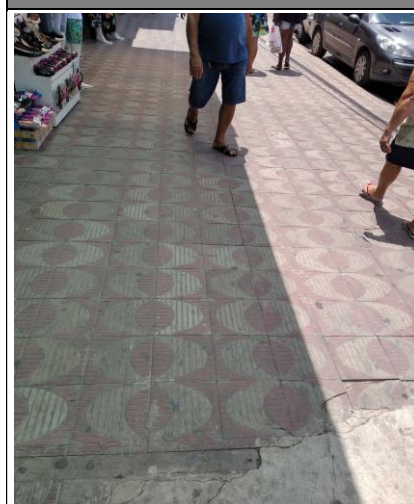
Foto Geral

| ID | Itens Avaliados | Respostas | Nota |
|---|---|---|---|
| P_5 | Condições Gerais do Piso e meio-fio da calçada ? | Ótimo(a) | 10 |
| P_6 | Presença de desníveis ? | Leve | 7 |
| P_16 | Classificação geral da calçada pelo pesquisador. | Ótimo(a) | 10 |
