# Lote 4 - Rota: Raja Gabaglia

**FRATAR**  
ENGENHARIA CONSULTIVA

| Diagnóstico da Calçada | Qualidade do Serviço | |
| Endereço: Av. Raja Gabaglia, s/nº | 75 | B |

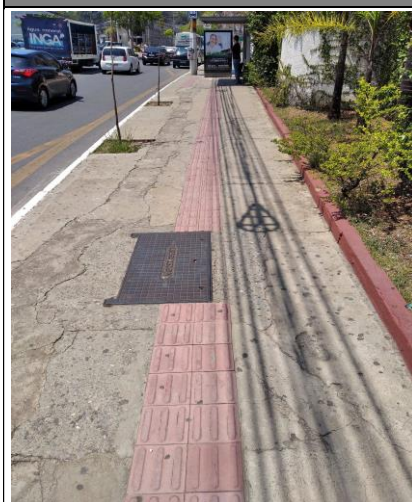
Foto Geral

| ID | Itens Avaliados | Respostas | Nota |
|---|---|---|---|
| P_4 | Existência de Buracos ? | Poucos | 5 |
| P_5 | Condições Gerais do Piso e meio-fio da calçada ? | Regular | 5 |
| P_11 | O Passeio está no padrão da SMPU ? | Não | 0 |
| P_16 | Classificação geral da calçada pelo pesquisador. | Regular | 5 |
