# Lote 1 - Rota: Carlos Luz

**FRATAR**  
ENGENHARIA CONSULTIVA

| Diagnóstico da Calçada | Qualidade do Serviço | |
| Endereço: Rua Monteiro Lobato, s/nº | 76 | B |

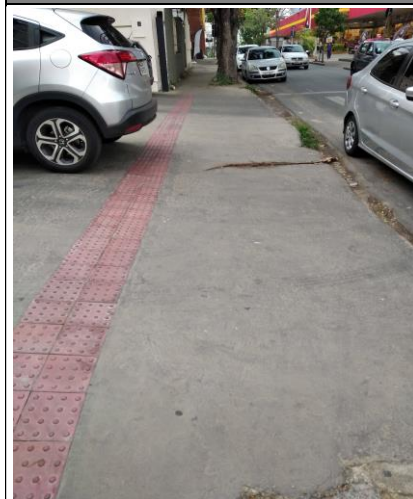
## Foto Geral

| ID | Itens Avaliados | Respostas | Nota |
|---|---|---|---|
| P_7 | Tem rebaixamento de calçada para Pedestre ? | Não, mas deveria ter. | 0 |
| P_11 | O Passeio está no padrão da SMPU ? | Não | 0 |
| P_16 | Classificação geral da calçada pelo pesquisador. | Ótimo(a) | 10 |

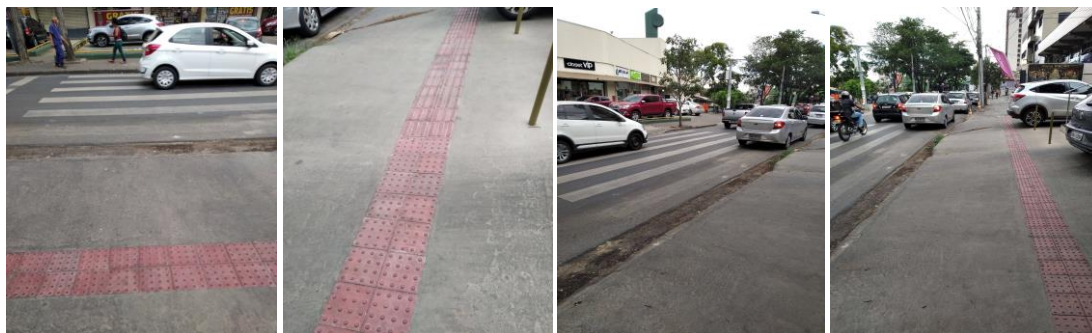
## Fotos Complementares - Detalhes do Passeio

| ID | Itens Avaliados | Respostas | Nota |
|---|---|---|---|
| P_8_1 | O piso tátil está no eixo da faixa livre ? | Não | 0 |
| P_8_2 | Se tem uma leve mudança de direção está conforme a norma ? | Não | 0 |
