# Lote 4 - Rota: Contorno

| Diagnóstico da Calçada | Qualidade do Serviço | |
| Endereço: Av.Contorno, 6748 | 85 | B |
| Data do Registro: 07/11/2019 16:10:14 | | |

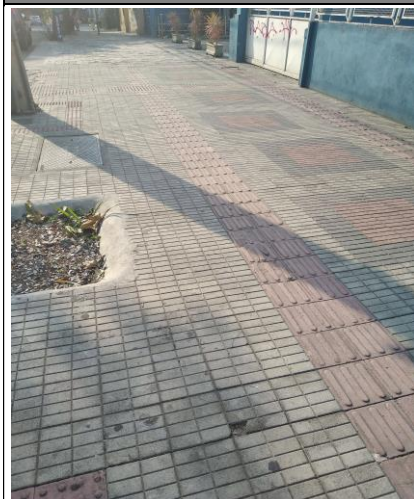
Foto Geral

| ID | Itens Avaliados | Respostas | Nota |
|---|---|---|---|
| P_4 | Existência de Buracos ? | Poucos | 5 |
| P_5 | Condições Gerais do Piso e meio-fio da calçada ? | Ótimo(a) | 10 |
| P_11 | O Passeio está no padrão da SMPU ? | Não | 0 |
| P_16 | Classificação geral da calçada pelo pesquisador. | Ótimo(a) | 10 |
