# Lote 4 - Rota: Raja Gabáglia

| Diagnóstico da Calçada | Qualidade do Serviço | |
| Endereço: Av. Raja Gabaglia, s/nº | 73 | B |
| Data do Registro: 07/11/2019 09:56:58 | | |

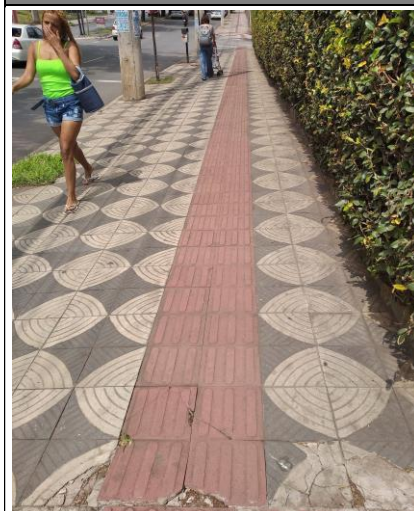
## Foto Geral

| ID | Itens Avaliados | Respostas | Nota |
|---|---|---|---|
| P_4 | Existência de Buracos ? | Poucos | 5 |
| P_5 | Condições Gerais do Piso e meio-fio da calçada ? | Ótimo(a) | 10 |
| P_16 | Classificação geral da calçada pelo pesquisador. | Ótimo(a) | 10 |
