# Lote 4 - Rota: Raja Gabágia

**FRATAR**  
ENGENHARIA CONSULTIVA

| Diagnóstico da Calçada | Qualidade do Serviço | |
| Endereço: Av. Olegário Maciel, 2251 | 60 | C |

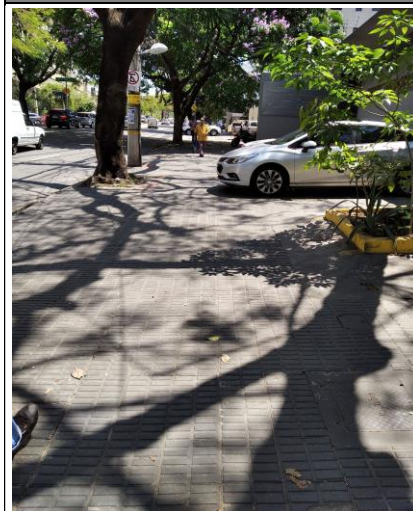
## Foto Geral

| ID | Itens Avaliados | Respostas | Nota |
|---|---|---|---|
| P_4 | Existência de Buracos ? | Poucos | 5 |
| P_12 | A testada possui prática de estacionamento sobre o passeio ? | Sim | 0 |
| P_16 | Classificação geral da calçada pelo pesquisador. | Regular | 5 |
