# Lote 3 - Rota: Antônio Carlos II

| Diagnóstico da Calçada | Qualidade do Serviço | |
| Endereço: Av. Portugal, 2861 | 70 | C |
| Data do Registro: 19/11/2019 10:15:03 | | |

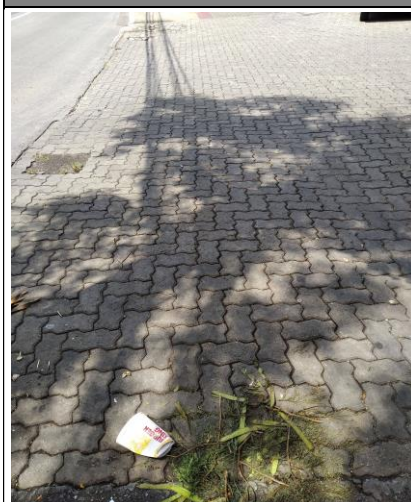
## Foto Geral

| ID | Itens Avaliados | Respostas | Nota |
|---|---|---|---|
| P_4 | Existência de Buracos ? | Poucos | 5 |
| P_5 | Condições Gerais do Piso e meio-fio da calçada ? | Regular | 5 |
| P_9 | A calçada Possui Rebaixamento de Veículos correto ? | Não | 0 |
| P_11 | O Passeio está no padrão da SMPU ? | Não | 0 |
