# Lote 1 - Rota: Padre Pedro Pinto

| Diagnóstico da Calçada | Qualidade do Serviço | |
| Endereço: Rua Padre Pedro Pinto, 2880 | 65 | C |
| Data do Registro: 21/11/2019 10:33:55 | | |

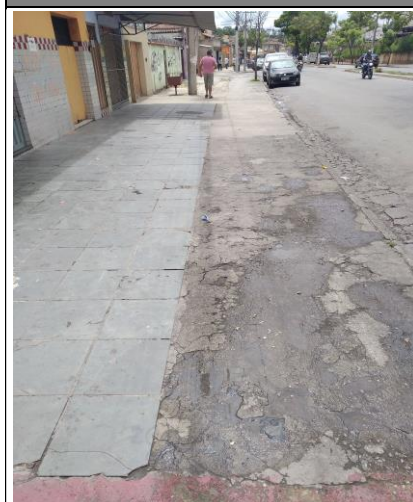
Foto Geral

| ID | Itens Avaliados | Respostas | Nota |
|---|---|---|---|
| P_4 | Existência de Buracos ? | Poucos | 5 |
| P_5 | Condições Gerais do Piso e meio-fio da calçada ? | Regular | 5 |
| P_9 | A calçada Possui Rebaixamento de Veículos correto ? | Não | 0 |
| P_11 | O Passeio está no padrão da SMPU ? | Não | 0 |
| P_16 | Classificação geral da calçada pelo pesquisador. | Regular | 5 |
