# Lote 4 - Rota: Contorno

| Diagnóstico da Calçada | Qualidade do Serviço | |
| Endereço: Av.Contorno, s/nº | 88 | B |
| Num. Lote CTM: 10426200035 | | |

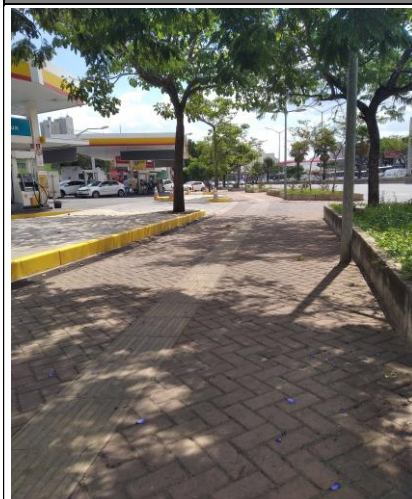
## Foto Geral

| ID | Itens Avaliados | Respostas | Nota |
|---|---|---|---|
| P_5 | Condições Gerais do Piso e meio-fio da calçada ? | Ótimo(a) | 10 |
| P_11 | O Passeio está no padrão da SMPU ? | Não | 0 |
| P_13 | Existe algum dispositivo de Drenagem sobre a calçada ? | Sim | 0 |
| P_16 | Classificação geral da calçada pelo pesquisador. | Ótimo(a) | 10 |
