Lote 1 - Rota: Padre Pedro Pinto

Diagnóstico da Calçada	Qualidade do Serviço	
Endereço: Rua Padre Pedro Pinto, 175	56	C
Data do Registro: 22/11/2019 11:22:12		
Num. Lote CTM: 190794400650

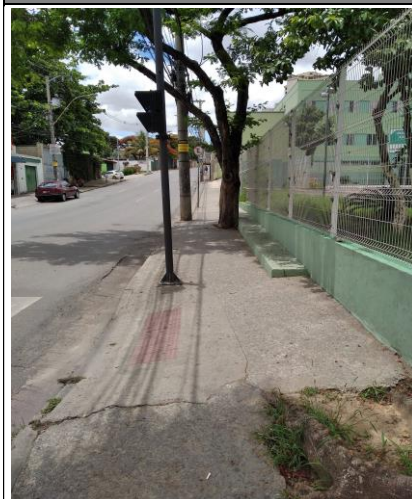
Foto Geral

ID	Itens Avaliados	Respostas	Nota
P_1	O Mobiliário urbano está dentro da faixa de serviço de 70 cm ?	Não	-
P_2	Qual a largura livre do Passeio ?	Entre 0.80 m e 1.20 m	4
P_3	Tipo de revestimento da calçada ?	Concreto	10
P_4	Existência de Buracos ?	Poucos	5
P_5	Condições Gerais do Piso e meio-fio da calçada ?	Regular	5
P_6	Presença de desníveis ?	Nenhum	10
P_7	Tem rebaixamento de calçada para Pedestre ?	Sim	7
P_8	Possui piso tátil ao longo da Calçada ?	Não	-
P_9	A calçada Possui Rebaixamento de Veículos correto ?	Não	0
P_10	Existência de altura livre menor que 2,10 m ?	Não	-
P_11	O Passeio está no padrão da SMPU ?	N.A	0
P_12	A testada possui prática de estacionamento sobre o passeio ?	Não	10
P_13	Existe algum dispositivo de Drenagem sobre a calçada ?	Não	0
P_14	Existe PED em frente a testada ?	Sim	-
P_15	Existe FTP em frente a testada ?	Sim	-
P_16	Classificação geral da calçada pelo pesquisador.	Regular	5

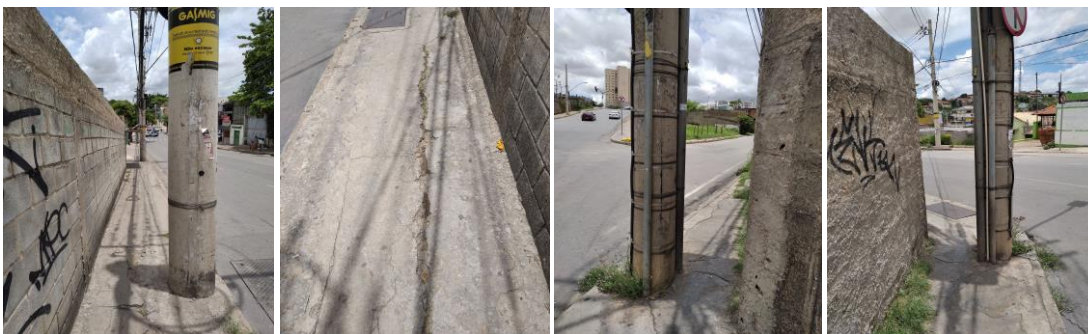
Fotos Complementares - Detalhes do Passeio

ID	Itens Avaliados	Respostas	Nota
P_7_1	Qual tipo do Rebaixo ?	Rebaixo Tipo 1 (trapézio)	0
P_7_1_1	Se for do Tipo 1, Passeio possui largura livre de 1,2 m ?	Sim	0
P_7_1_2	Se for do Tipo 1, O rebaixo tem abas conforme a norma ?	Não	-1
P_7_2	A rampa do rebaixo tem Inclinação da norma (8,33%) ?	Sim	0
P_7_3	O rebaixo possui piso tátil ?	Tem só piso de alerta	-1
P_7_3_1	O piso tátil de alerta e direcional do rebaixo está conforme a norma ?	Não	-1
P_8_1	O piso tátil está no eixo da faixa livre ?	0	0
P_8_2	Se tem uma leve mudança de direção está conforme a norma ?	0	0
P_8_3	Se tem mudança de direção de 90º ou maior está conforme a norma ?	0	0
P_8_4	Se tem mudança de direção de três faixas direcionais está conforme a norma ?	0	0
P_8_5	Se tem mudança de direção de quatro faixas direcionais está conforme a norma?	0	0
P_8_6	Tem piso tátil em pontos de ônibus conforme a norma?	0	0
P_8_7	O piso tátil tem conexão com os lotes vizinhos?	0	0

P_8_8	O piso tátil está em boas condições aparentes?	0	0
P_8_9	O piso tátil apresenta desenho com bom senso?	0	0
P_13_1	Dispositivo de Drenagem está devidamente instalado e bem conservado?	0	0
P_13_2	Dispositivo de Drenagem oferece risco para caminhamento seguro de pedestre?	0	0
