# Lote 1 - Rota: Padre Pedro Pinto

| Diagnóstico da Calçada | Qualidade do Serviço | |
| Endereço: Rua Padre Pedro Pinto, s/nº | 46 | D |
| Num. Lote CTM: 211015200590 | | |

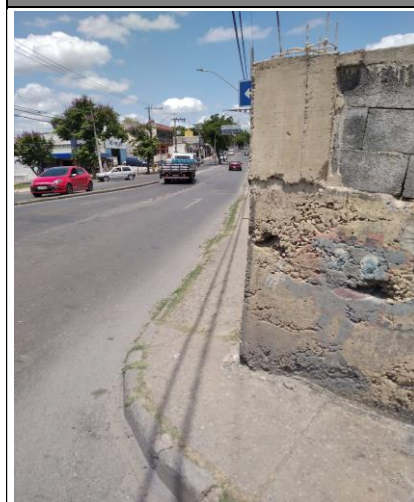
Foto Geral

| ID | Itens Avaliados | Respostas | Nota |
|---|---|---|---|
| P_2 | Qual a largura livre do Passeio ? | Abaixo 0.80 m | 1 |
| P_5 | Condições Gerais do Piso e meio-fio da calçada ? | Regular | 5 |
| P_7 | Tem rebaixamento de calçada para Pedestre ? | Não, mas deveria ter. | 0 |
| P_11 | O Passeio está no padrão da SMPU ? | Não | 0 |
| P_16 | Classificação geral da calçada pelo pesquisador. | Ruim | 0 |
