# Lote 5 - Rota: Sul

**FRATAR**  
ENGENHARIA CONSULTIVA

| Diagnóstico da Calçada | Qualidade do Serviço | |
| Endereço: Av. Cristovão Colombo, 596 | 71 | B |

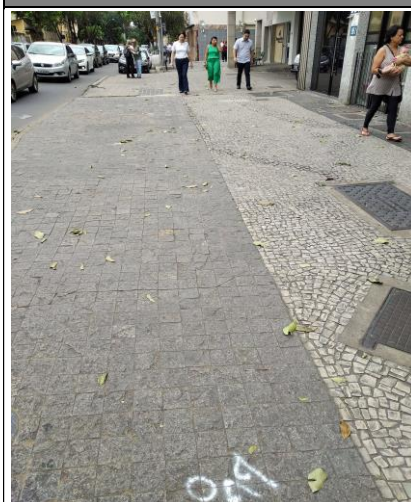
## Foto Geral

| ID | Itens Avaliados | Respostas | Nota |
|---|---|---|---|
| P_2 | Qual a largura livre do Passeio ? | Acima de 1.50 m | 10 |
| P_3 | Tipo de revestimento da calçada ? | Pedra Portuguesa | 8 |
| P_4 | Existência de Buracos ? | Poucos | 10 |
| P_5 | Condições Gerais do Piso e meio-fio da calçada ? | Ótimo(a) | 10 |
| P_16 | Classificação geral da calçada pelo pesquisador. | Ótimo(a) | 10 |
