# Lote 1 - Rota: Padre Pedro Pinto

**FRATAR**  
ENGENHARIA CONSULTIVA

| Diagnóstico da Calçada | Qualidade do Serviço | |
| Endereço: Rua Padre Pedro Pinto, 824 | 57 | C |

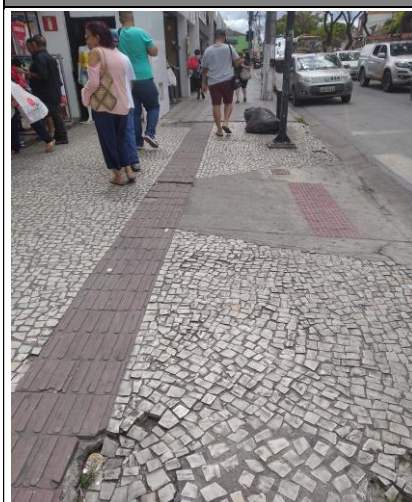
Foto Geral

| ID | Itens Avaliados | Respostas | Nota |
|---|---|---|---|
| P_5 | Condições Gerais do Piso e meio-fio da calçada ? | Regular | 5 |
| P_16 | Classificação geral da calçada pelo pesquisador. | Regular | 5 |

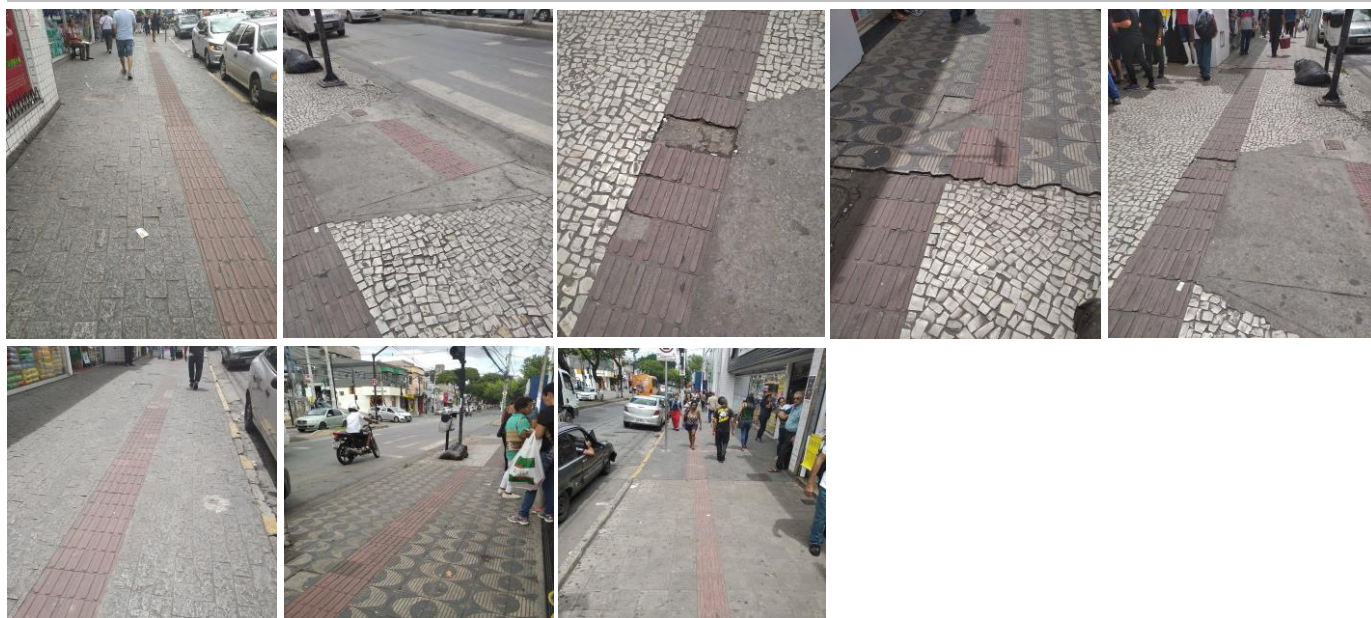
Fotos Complementares - Detalhes do Passeio

| ID | Itens Avaliados | Respostas | Nota |
|---|---|---|---|
| P_7_1_2 | Se for do Tipo 1, O rebaixo tem abas conforme a norma ? | Não | -1 |
| P_7_3 | O rebaixo possui piso tátil ? | Tem só piso de alerta | -1 |
| P_7_3_1 | O piso tátil de alerta e direcional do rebaixo está conforme a norma ? | Não | -1 |
| P_8_8 | O piso tátil está em boas condições aparentes? | Não | 0 |
| P_8_9 | O piso tátil apresenta desenho com bom senso? | Não | 0 |
