# Lote 1 - Rota: Padre Pedro Pinto

**FRATAR**  
ENGENHARIA CONSULTIVA

| Diagnóstico da Calçada | Qualidade do Serviço | |
| Endereço: Rua Padre Pedro Pinto, 5410 | 55 | C |

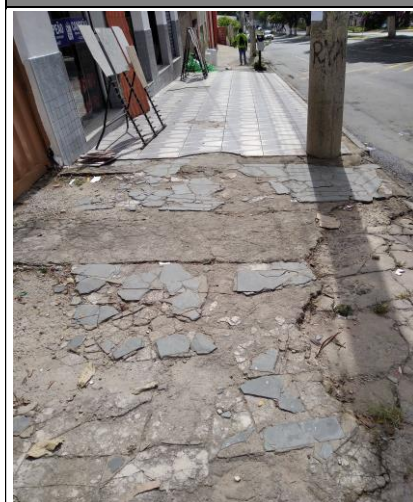
Foto Geral

| ID | Itens Avaliados | Respostas | Nota |
|---|---|---|---|
| P_3 | Tipo de revestimento da calçada ? | Outro | 0 |
| P_4 | Existência de Buracos ? | Poucos | 5 |
| P_5 | Condições Gerais do Piso e meio-fio da calçada ? | Regular | 5 |
| P_9 | A calçada Possui Rebaixamento de Veículos correto ? | Não | 0 |
| P_11 | O Passeio está no padrão da SMPU ? | Não | 0 |
| P_16 | Classificação geral da calçada pelo pesquisador. | Regular | 5 |
