## Lote 3 - Rota: Leste 3

**FRATAR**  
ENGENHARIA CONSULTIVA

| Diagnóstico da Calçada | Qualidade do Serviço | |
|---|---|---|
| Endereço: Av. Andradas, 3558 | 70 | C |
| Num. Lote CTM: 60117000200 | | |

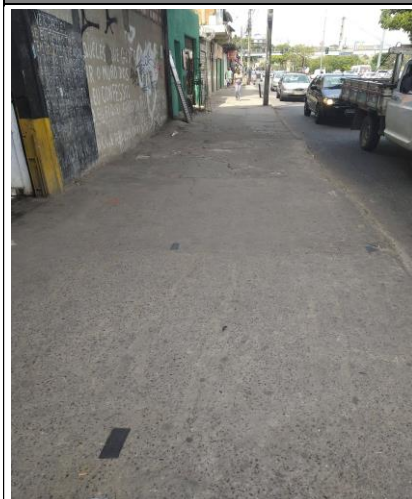
### Foto Geral

| ID | Itens Avaliados | Respostas | Nota |
|---|---|---|---|
| P_5 | Condições Gerais do Piso e meio-fio da calçada ? | Regular | 5 |
| P_9 | A calçada Possui Rebaixamento de Veículos correto ? | Não | 0 |
| P_11 | O Passeio está no padrão da SMPU ? | Não | 0 |
| P_16 | Classificação geral da calçada pelo pesquisador. | Regular | 5 |
