# Lote 1 - Rota: Noroeste

**FRATAR**  
ENGENHARIA CONSULTIVA

| Diagnóstico da Calçada | Qualidade do Serviço | |
| Endereço: Av. Abílio Machado, 1977 | 45 | D |

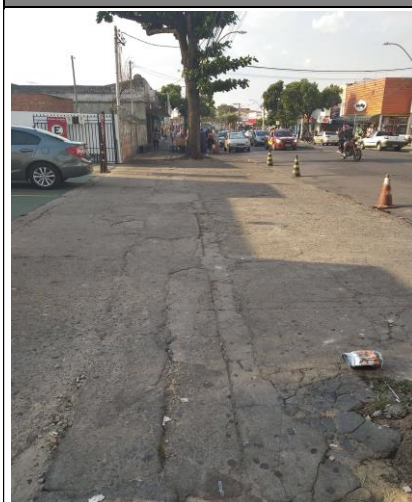
Foto Geral

| ID | Itens Avaliados | Respostas | Nota |
|---|---|---|---|
| P_5 | Condições Gerais do Piso e meio-fio da calçada ? | Péssimo | 0 |
| P_12 | A testada possui prática de estacionamento sobre o passeio ? | Sim | 0 |
| P_16 | Classificação geral da calçada pelo pesquisador. | Ruim | 0 |

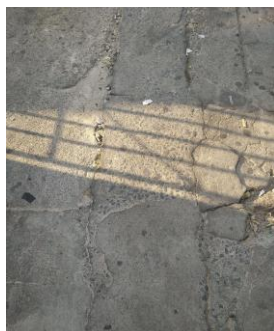
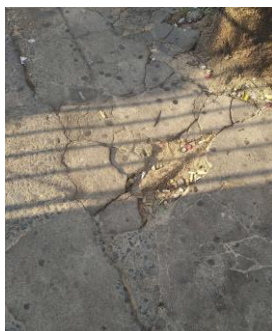
Fotos Complementares - Detalhes do Passeio

| ID | Itens Avaliados | Respostas | Nota |
|---|---|---|---|
| P_4 | Existência de Buracos ? | Poucos | 5 |
| P_9 | A calçada Possui Rebaixamento de Veículos correto ? | Não | 0 |
