# Lote 4 - Rota: Contorno

**FRATAR**  
ENGENHARIA CONSULTIVA

| Diagnóstico da Calçada | Qualidade do Serviço | |
| Endereço: Av.Contorno, 2310 | 76 | B |

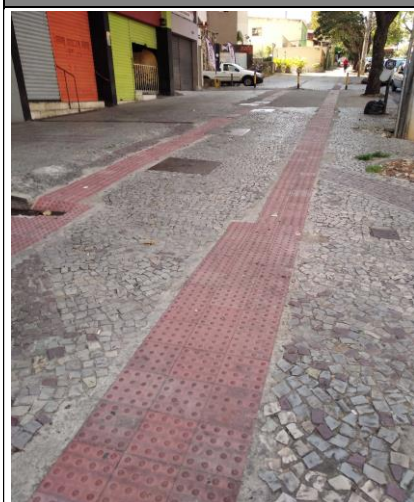
## Foto Geral

| ID | Itens Avaliados | Respostas | Nota |
|---|---|---|---|
| P_4 | Existência de Buracos ? | Poucos | 5 |
| P_6 | Presença de desníveis ? | Médio | 3 |
| P_11 | O Passeio está no padrão da SMPU ? | Não | 0 |
| P_13 | Existe algum dispositivo de Drenagem sobre a calçada ? | Sim | 0 |
