# Lote 1 - Rota: Padre Pedro Pinto

**FRATAR**  
ENGENHARIA CONSULTIVA

| Diagnóstico da Calçada | Qualidade do Serviço | |
| Endereço: Rua Padre Pedro Pinto, s/nº | 46 | D |

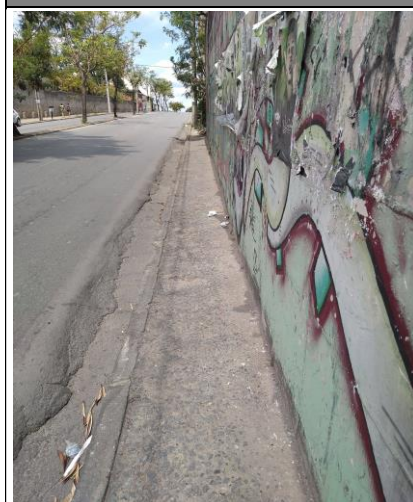
## Foto Geral

| ID | Itens Avaliados | Respostas | Nota |
|---|---|---|---|
| P_2 | Qual a largura livre do Passeio ? | Abaixo 0.80 m | 1 |
| P_4 | Existência de Buracos ? | Poucos | 5 |
| P_5 | Condições Gerais do Piso e meio-fio da calçada ? | Péssimo | 0 |
| P_11 | O Passeio está no padrão da SMPU ? | Não | 0 |
| P_16 | Classificação geral da calçada pelo pesquisador. | Ruim | 0 |
