# Lote 3 - Rota: Antônio Carlos II

**FRATAR**  
ENGENHARIA CONSULTIVA

| Diagnóstico da Calçada | Qualidade do Serviço | |
|---|---|---|
| Endereço: Av. Portugal, 117 | 52 | C |
| Data do Registro: 19/11/2019 14:48:06 | | |

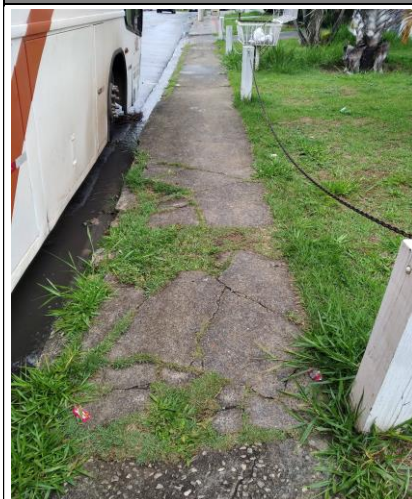
## Foto Geral

| ID | Itens Avaliados | Respostas | Nota |
|---|---|---|---|
| P_4 | Existência de Buracos ? | Poucos | 5 |
| P_5 | Condições Gerais do Piso e meio-fio da calçada ? | Regular | 5 |
| P_6 | Presença de desníveis ? | Médio | 3 |
| P_9 | A calçada Possui Rebaixamento de Veículos correto ? | Não | 0 |
| P_11 | O Passeio está no padrão da SMPU ? | Não | 0 |
| P_16 | Classificação geral da calçada pelo pesquisador. | Regular | 5 |
