# Lote 4 - Rota: Contorno

| Diagnóstico da Calçada | Qualidade do Serviço | |
| Endereço: Av.Contorno, s/nº | 76 | B |
| Data do Registro: 31/10/2019 14:17:04 | | |

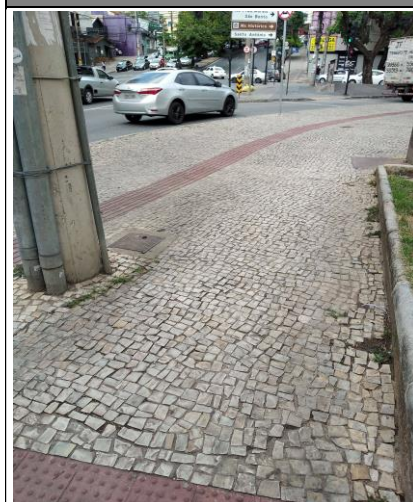
Foto Geral

| ID | Itens Avaliados | Respostas | Nota |
|---|---|---|---|
| P_16 | Classificação geral da calçada pelo pesquisador. | Ótimo(a) | 10 |

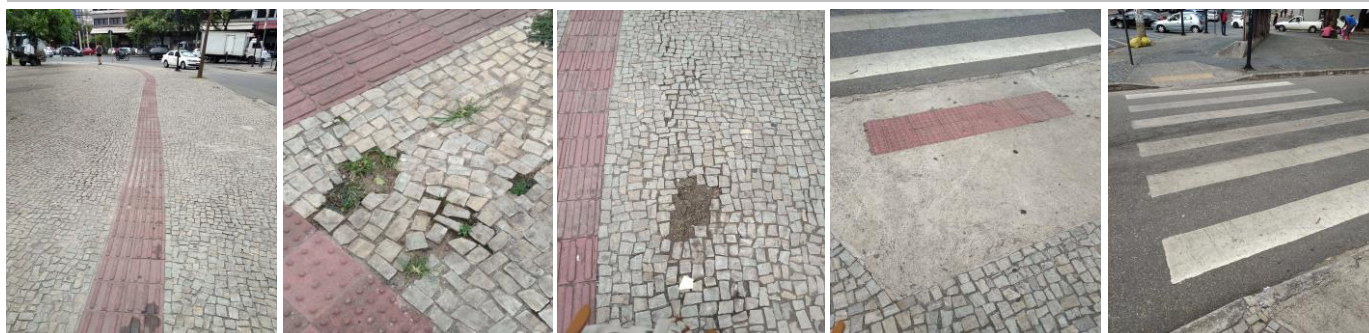
Fotos Complementares - Detalhes do Passeio

| ID | Itens Avaliados | Respostas | Nota |
|---|---|---|---|
| P_4 | Existência de Buracos ? | Poucos | 5 |
