# Lote 1 - Rota: Noroeste

| Diagnóstico da Calçada | Qualidade do Serviço | |
| Endereço: Av. Brigadeiro Eduardo Gomes, 391 | 65 | C |
| Num. Lote CTM: 130090800365 | | |

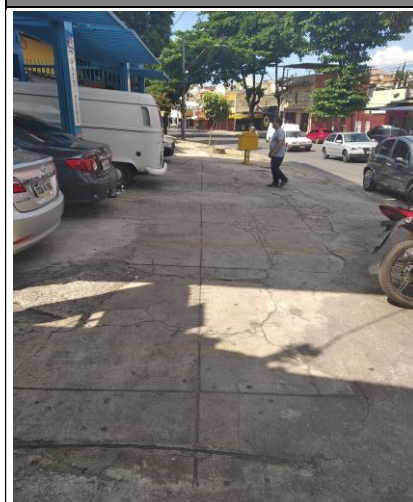
## Foto Geral

| ID | Itens Avaliados | Respostas | Nota |
|---|---|---|---|
| P_4 | Existência de Buracos ? | Poucos | 5 |
| P_5 | Condições Gerais do Piso e meio-fio da calçada ? | Regular | 5 |
| P_9 | A calçada Possui Rebaixamento de Veículos correto ? | Não | 0 |
| P_11 | O Passeio está no padrão da SMPU ? | Não | 0 |
| P_16 | Classificação geral da calçada pelo pesquisador. | Regular | 5 |
