# Lote 1 - Rota: Padre Pedro Pinto

**FRATAR**  
ENGENHARIA CONSULTIVA

| Diagnóstico da Calçada | Qualidade do Serviço | |
| Endereço: Rua Padre Pedro Pinto, s/nº | 60 | C |

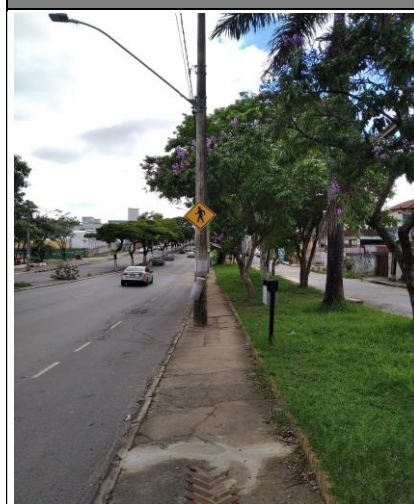
## Foto Geral

| ID | Itens Avaliados | Respostas | Nota |
|---|---|---|---|
| P_4 | Existência de Buracos ? | Poucos | 5 |
| P_5 | Condições Gerais do Piso e meio-fio da calçada ? | Regular | 5 |
| P_11 | O Passeio está no padrão da SMPU ? | Não | 0 |
| P_16 | Classificação geral da calçada pelo pesquisador. | Ruim | 0 |
