# Lote 4 - Rota: Contorno

**FRATAR**  
ENGENHARIA CONSULTIVA

| Diagnóstico da Calçada | Qualidade do Serviço | |
| Endereço: Av.Contorno, s/nº | 75 | B |

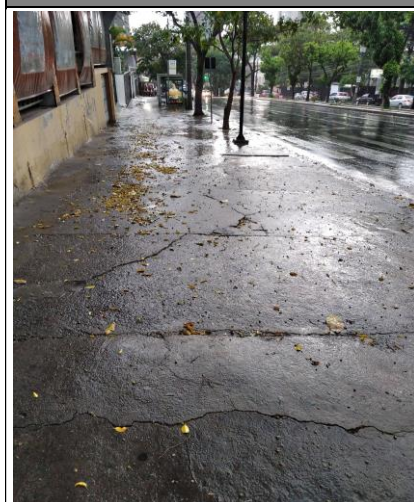
Foto Geral

| ID | Itens Avaliados | Respostas | Nota |
|---|---|---|---|
| P_4 | Existência de Buracos ? | Poucos | 5 |
| P_7 | Tem rebaixamento de calçada para Pedestre ? | Não, mas deveria ter. | 0 |
| P_11 | O Passeio está no padrão da SMPU ? | Não | 0 |
| P_16 | Classificação geral da calçada pelo pesquisador. | Ótimo(a) | 10 |
