# Lote 1 - Rota: Padre Pedro Pinto

**FRATAR**  
ENGENHARIA CONSULTIVA

| Diagnóstico da Calçada | Qualidade do Serviço | |
| Endereço: Rua Padre Pedro Pinto, 6411 | 50 | D |

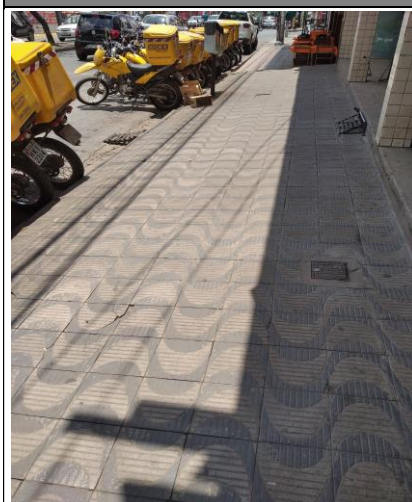
Foto Geral

| ID | Itens Avaliados | Respostas | Nota |
|---|---|---|---|
| P_4 | Existência de Buracos ? | Poucos | 5 |
| P_5 | Condições Gerais do Piso e meio-fio da calçada ? | Regular | 5 |
| P_6 | Presença de desníveis ? | Severo | 0 |
| P_11 | O Passeio está no padrão da SMPU ? | Não | 0 |
| P_16 | Classificação geral da calçada pelo pesquisador. | Ruim | 0 |
