# Lote 4 - Rota: Contorno

**FRATAR**  
ENGENHARIA CONSULTIVA

| Diagnóstico da Calçada | Qualidade do Serviço | |
| Endereço: Av.Contorno, 6655 | 58 | C |

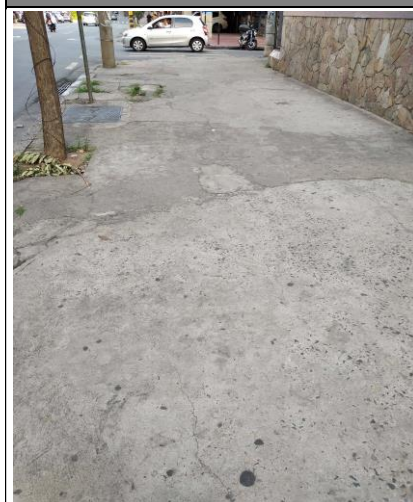
## Foto Geral

| ID | Itens Avaliados | Respostas | Nota |
|---|---|---|---|
| P_4 | Existência de Buracos ? | Poucos | 5 |
| P_6 | Presença de desníveis ? | Médio | 3 |
| P_7 | Tem rebaixamento de calçada para Pedestre ? | Não, mas deveria ter. | 0 |
| P_11 | O Passeio está no padrão da SMPU ? | Não | 0 |
