# Lote 5 - Rota: Afonso Pena

| Diagnóstico da Calçada | Qualidade do Serviço | |
| Endereço: Rua Rio Grande do Norte, 1179 | 53 | C |
| Num. Lote CTM: 10083900290 | | |

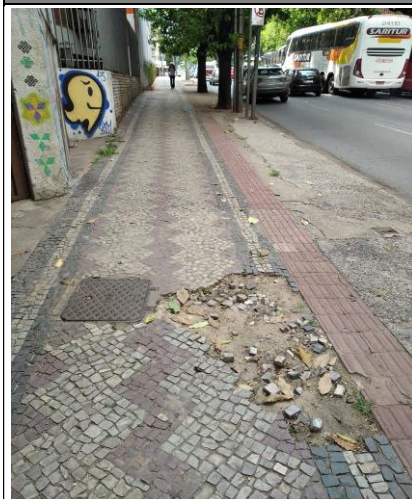
## Foto Geral

| ID | Itens Avaliados | Respostas | Nota |
|---|---|---|---|
| P_5 | Condições Gerais do Piso e meio-fio da calçada ? | Péssimo | 10 |
| P_11 | O Passeio está no padrão da SMPU ? | Não | 0 |
| P_16 | Classificação geral da calçada pelo pesquisador. | Ruim | 10 |

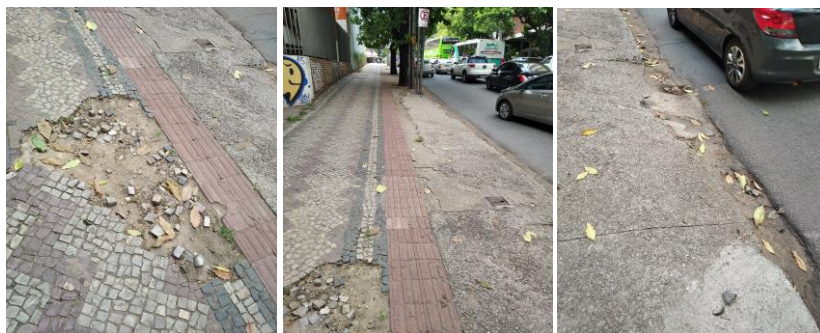
## Fotos Complementares - Detalhes do Passeio

| ID | Itens Avaliados | Respostas | Nota |
|---|---|---|---|
| P_4 | Existência de Buracos ? | Poucos | 10 |
