# Lote 1 - Rota: Padre Pedro Pinto

**FRATAR**  
ENGENHARIA CONSULTIVA

| Diagnóstico da Calçada | Qualidade do Serviço | |
| Endereço: Rua Padre Pedro Pinto, 6151 | 27 | E |

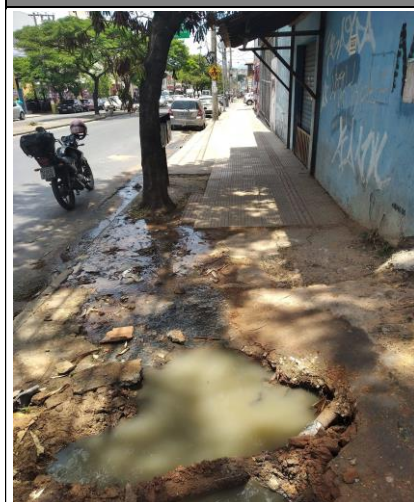
## Foto Geral

| ID | Itens Avaliados | Respostas | Nota |
|---|---|---|---|
| P_5 | Condições Gerais do Piso e meio-fio da calçada ? | Péssimo | 0 |
| P_6 | Presença de desníveis ? | Severo | 0 |
| P_7 | Tem rebaixamento de calçada para Pedestre ? | Não, mas deveria ter. | 0 |
| P_9 | A calçada Possui Rebaixamento de Veículos correto ? | Não | 0 |
| P_16 | Classificação geral da calçada pelo pesquisador. | Ruim | 0 |

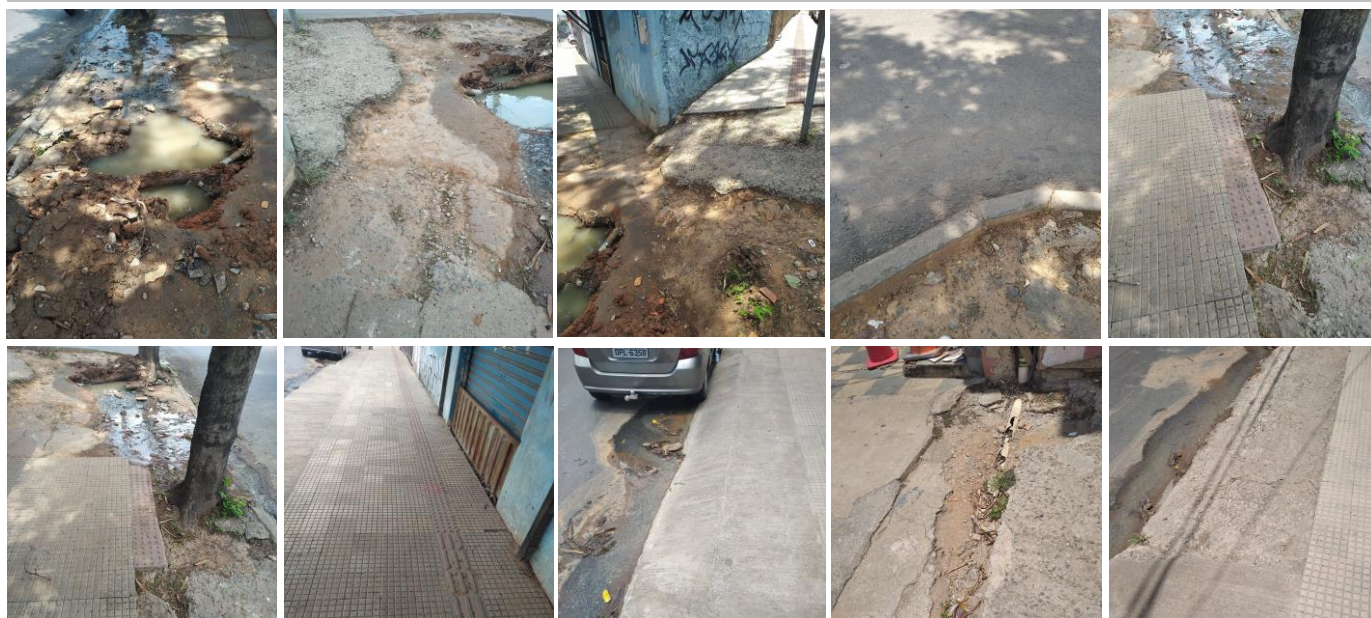
## Fotos Complementares - Detalhes do Passeio

| ID | Itens Avaliados | Respostas | Nota |
|---|---|---|---|
| P_4 | Existência de Buracos ? | Poucos | 5 |
| P_13 | Existe algum dispositivo de Drenagem sobre a calçada ? | Sim | 0 |

| ID | Itens Avaliados | Respostas | Nota |
|---|---|---|---|
| P_8_8 | O piso tátil está em boas condições aparentes? | Não | 0 |
| P_13_1 | Dispositivo de Drenagem está devidamente instalado e bem conservado? | Não | -3 |
| P_13_2 | Dispositivo de Drenagem oferece risco para caminamento seguro de pedestre? | Sim | -5 |
