# Lote 1 - Rota: Noroeste

**FRATAR**  
ENGENHARIA CONSULTIVA

| Diagnóstico da Calçada | Qualidade do Serviço | |
| Endereço: Av. Brigadeiro Eduardo Gomes, 1148 | 55 | C |

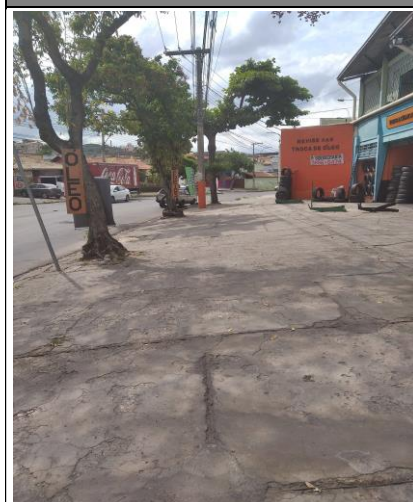
## Foto Geral

| ID | Itens Avaliados | Respostas | Nota |
|---|---|---|---|
| P_4 | Existência de Buracos ? | Poucos | 5 |
| P_5 | Condições Gerais do Piso e meio-fio da calçada ? | Regular | 5 |
| P_12 | A testada possui prática de estacionamento sobre o passeio ? | Sim | 0 |
| P_16 | Classificação geral da calçada pelo pesquisador. | Regular | 5 |
