# Lote 1 - Rota: Noroeste

| Diagnóstico da Calçada | Qualidade do Serviço | |
| Endereço: Av. Abílio Machado, 233 | 47 | D |
| Data do Registro: 11/11/2019 13:25:19 | | |

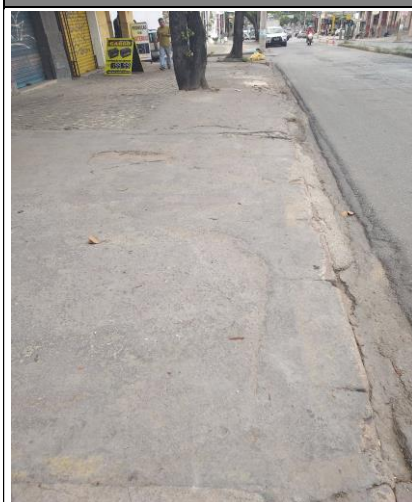
## Foto Geral

| ID | Itens Avaliados | Respostas | Nota |
|---|---|---|---|
| P_4 | Existência de Buracos ? | Poucos | 5 |
| P_5 | Condições Gerais do Piso e meio-fio da calçada ? | Regular | 5 |
| P_6 | Presença de desníveis ? | Leve | 7 |
| P_12 | A testada possui prática de estacionamento sobre o passeio ? | Sim | 0 |
| P_16 | Classificação geral da calçada pelo pesquisador. | Ruim | 0 |
