# Lote 1 - Rota: Padre Pedro Pinto

**FRATAR**  
ENGENHARIA CONSULTIVA

| Diagnóstico da Calçada | Qualidade do Serviço | |
| Endereço: Rua Padre Pedro Pinto, 6451 | 48 | D |

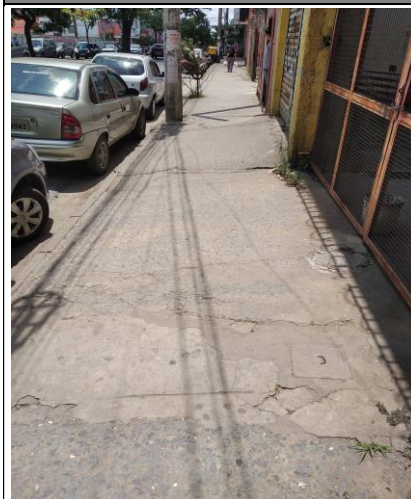
## Foto Geral

| ID | Itens Avaliados | Respostas | Nota |
|---|---|---|---|
| P_4 | Existência de Buracos ? | Poucos | 5 |
| P_5 | Condições Gerais do Piso e meio-fio da calçada ? | Péssimo | 0 |
| P_6 | Presença de desníveis ? | Médio | 3 |
| P_16 | Classificação geral da calçada pelo pesquisador. | Ruim | 0 |
