# Lote 1 - Rota: Padre Pedro Pinto

**FRATAR**  
ENGENHARIA CONSULTIVA

| Diagnóstico da Calçada | Qualidade do Serviço | |
|---|---|---|
| Endereço: Rua Padre Pedro Pinto, 4944 | 45 | D |

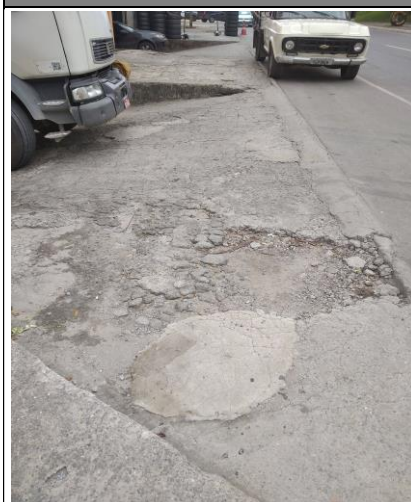
## Foto Geral

| ID | Itens Avaliados | Respostas | Nota |
|---|---|---|---|
| P_5 | Condições Gerais do Piso e meio-fio da calçada ? | Péssimo | 0 |
| P_6 | Presença de desníveis ? | Severo | 0 |
| P_16 | Classificação geral da calçada pelo pesquisador. | Ruim | 0 |

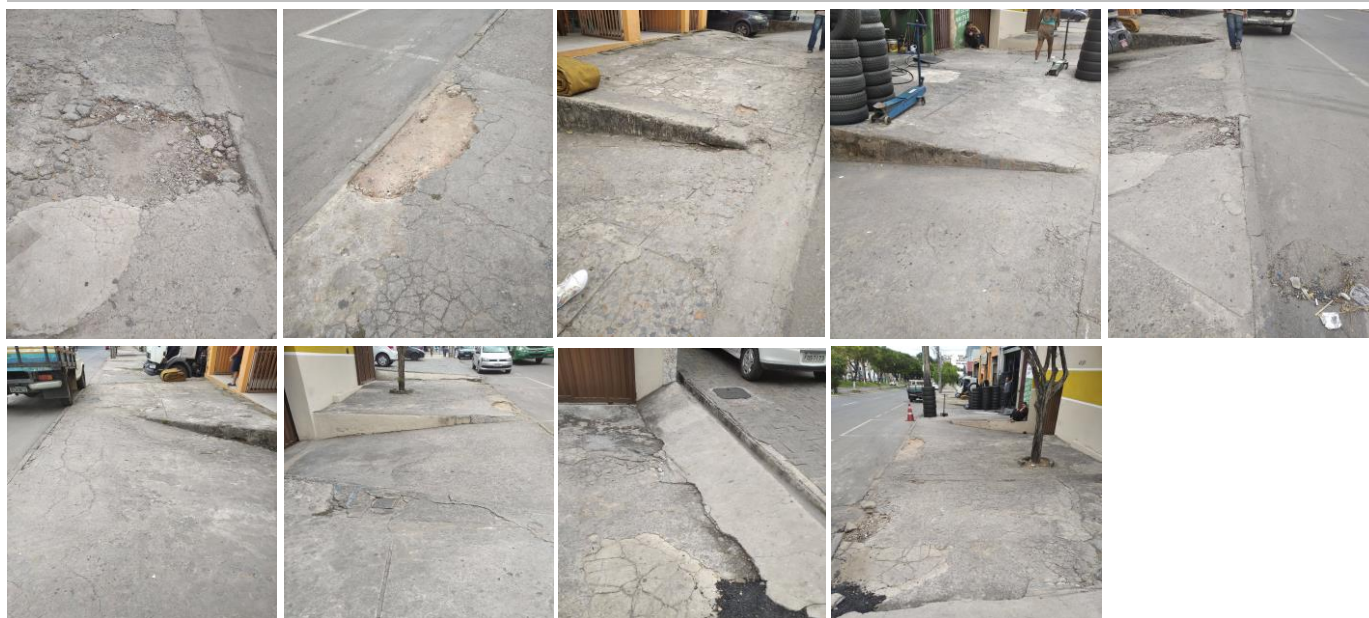
## Fotos Complementares - Detalhes do Passeio

| ID | Itens Avaliados | Respostas | Nota |
|---|---|---|---|
| P_4 | Existência de Buracos ? | Poucos | 5 |
