# Lote 4 - Rota: Raja Gabáglia

| Diagnóstico da Calçada | Qualidade do Serviço | |
| Endereço: Rua São Paulo, 1329 | 52 | C |
| Num. Lote CTM: 10285000210 | | |

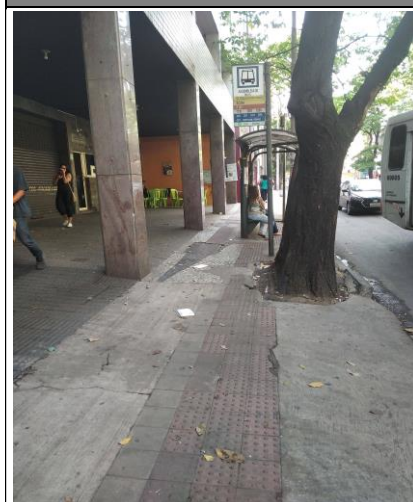
## Foto Geral

| ID | Itens Avaliados | Respostas | Nota |
|---|---|---|---|
| P_4 | Existência de Buracos ? | Poucos | 10 |
| P_5 | Condições Gerais do Piso e meio-fio da calçada ? | Péssimo | 10 |
| P_9 | A calçada Possui Rebaixamento de Veículos correto ? | Não | 0 |
| P_11 | O Passeio está no padrão da SMPU ? | Não | 0 |
| P_16 | Classificação geral da calçada pelo pesquisador. | Regular | 10 |
