# Lote 1 - Rota: Padre Pedro Pinto

**FRATAR**  
ENGENHARIA CONSULTIVA

| Diagnóstico da Calçada | Qualidade do Serviço | |
| Endereço: Rua Padre Pedro Pinto, 5850 | 45 | D |

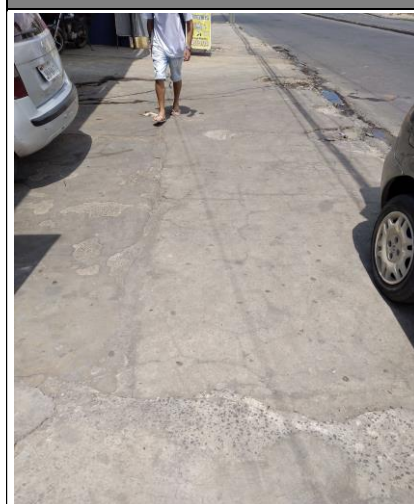
Foto Geral

| ID | Itens Avaliados | Respostas | Nota |
|---|---|---|---|
| P_4 | Existência de Buracos ? | Poucos | 5 |
| P_5 | Condições Gerais do Piso e meio-fio da calçada ? | Péssimo | 0 |
| P_6 | Presença de desníveis ? | Severo | 0 |
| P_16 | Classificação geral da calçada pelo pesquisador. | Ruim | 0 |

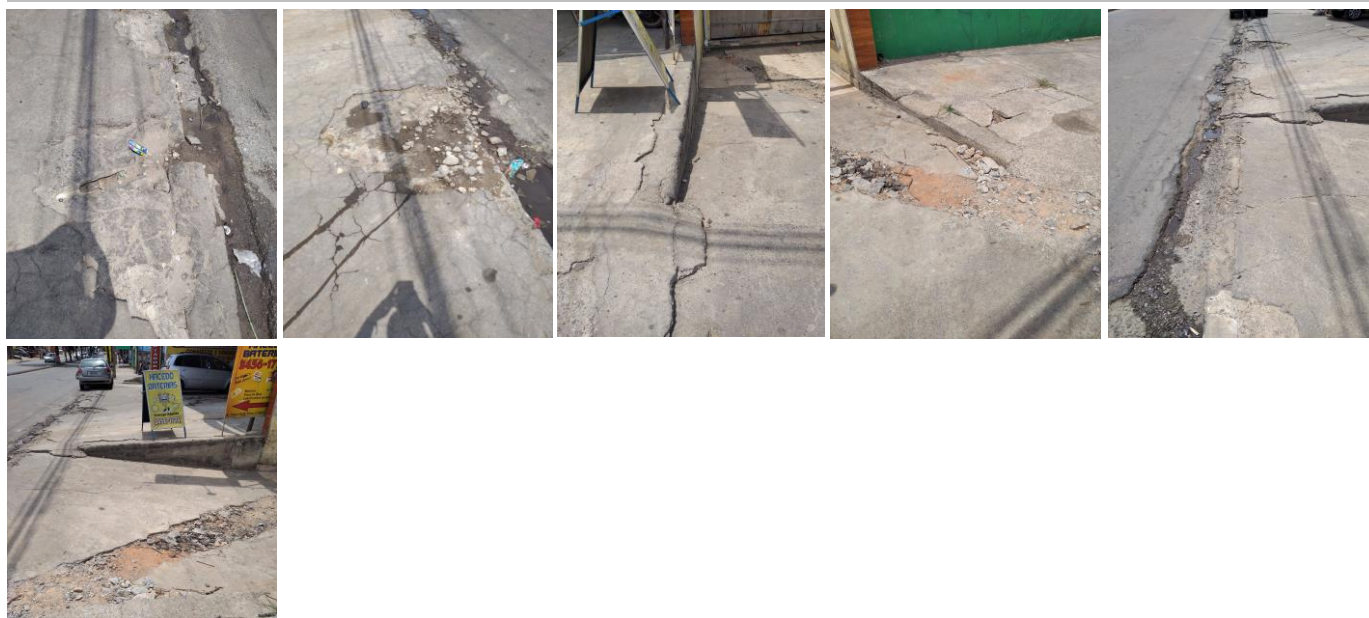
Fotos Complementares - Detalhes do Passeio

| ID | Itens Avaliados | Respostas | Nota |
|---|---|---|---|
| P_9 | A calçada Possui Rebaixamento de Veículos correto ? | Não | 0 |
