# Lote 3 - Rota: Antônio Carlos II

**FRATAR**  
ENGENHARIA CONSULTIVA

| Diagnóstico da Calçada | Qualidade do Serviço | |
|---|---|---|
| Endereço: Av. Portugal, 1471 | 67 | C |
| Num. Lote CTM: 200068000140 | | |

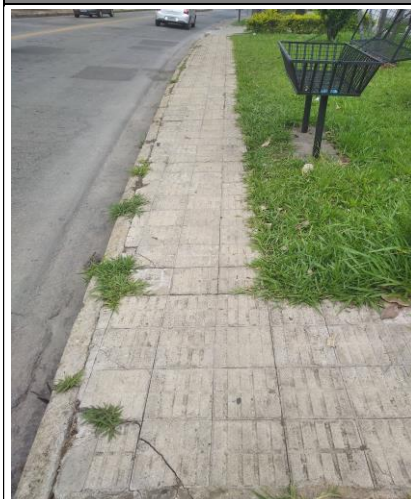
Foto Geral

| ID | Itens Avaliados | Respostas | Nota |
|---|---|---|---|
| P_2 | Qual a largura livre do Passeio ? | Entre 0.80 m e 1.20 m | 4 |
| P_6 | Presença de desníveis ? | Médio | 3 |
| P_9 | A calçada Possui Rebaixamento de Veículos correto ? | Não | 0 |
| P_11 | O Passeio está no padrão da SMPU ? | Não | 0 |
