# Lote 1 - Rota: Noroeste

**FRATAR**  
ENGENHARIA CONSULTIVA

| Diagnóstico da Calçada | Qualidade do Serviço | |
| Endereço: Av. Ivaí, 22 | 65 | C |

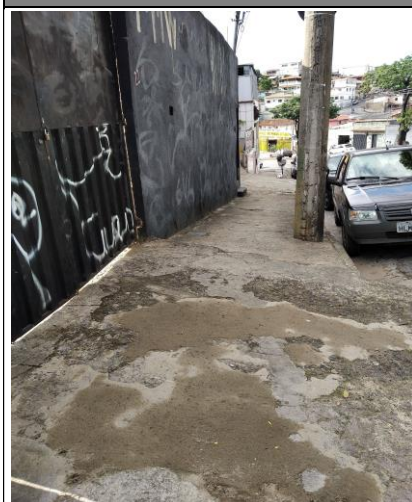
## Foto Geral

| ID | Itens Avaliados | Respostas | Nota |
|---|---|---|---|
| P_4 | Existência de Buracos ? | Poucos | 5 |
| P_5 | Condições Gerais do Piso e meio-fio da calçada ? | Regular | 5 |
| P_9 | A calçada Possui Rebaixamento de Veículos correto ? | Não | 0 |
| P_11 | O Passeio está no padrão da SMPU ? | Não | 0 |
| P_16 | Classificação geral da calçada pelo pesquisador. | Regular | 5 |
