# Lote 1 - Rota: Noroeste

| Diagnóstico da Calçada | Qualidade do Serviço | |
| Endereço: Av. Brigadeiro Eduardo Gomes, 1971 | 65 | C |
| Num. Lote CTM: 130852100065 | | |

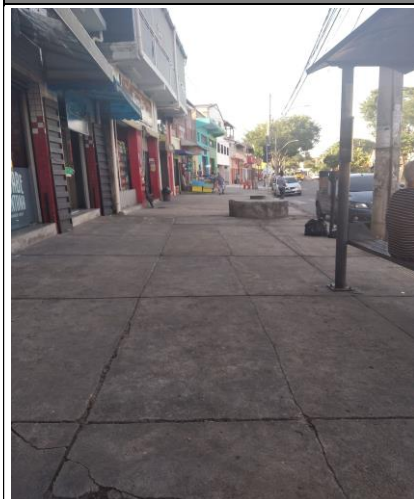
Foto Geral

| ID | Itens Avaliados | Respostas | Nota |
|---|---|---|---|
| P_4 | Existência de Buracos ? | Poucos | 5 |
| P_5 | Condições Gerais do Piso e meio-fio da calçada ? | Regular | 5 |
| P_16 | Classificação geral da calçada pelo pesquisador. | Regular | 5 |
