# Lote 1 - Rota: Padre Pedro Pinto

**FRATAR**  
ENGENHARIA CONSULTIVA

| Diagnóstico da Calçada | Qualidade do Serviço | |
| Endereço: Rua Padre Pedro Pinto, 2864 | 55 | C |

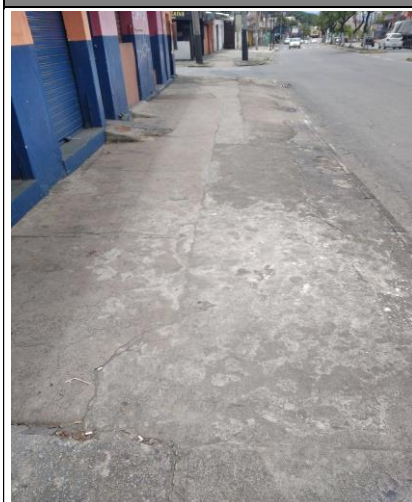
## Foto Geral

| ID | Itens Avaliados | Respostas | Nota |
|---|---|---|---|
| P_4 | Existência de Buracos ? | Poucos | 5 |
| P_5 | Condições Gerais do Piso e meio-fio da calçada ? | Regular | 5 |
| P_6 | Presença de desníveis ? | Médio | 3 |
| P_16 | Classificação geral da calçada pelo pesquisador. | Regular | 5 |

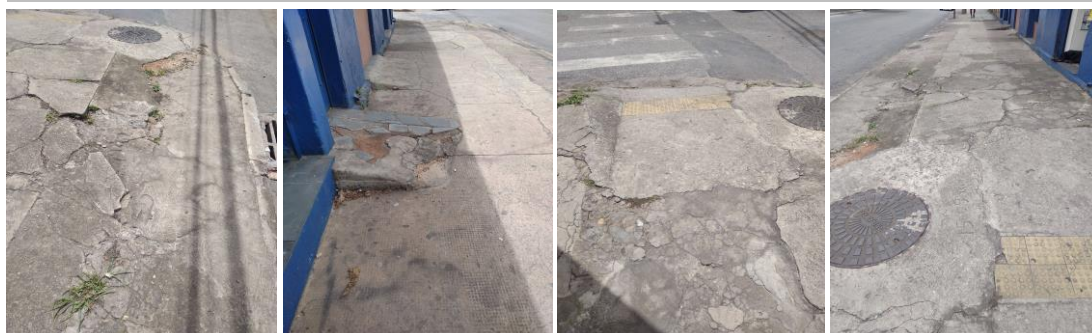
## Fotos Complementares - Detalhes do Passeio

| ID | Itens Avaliados | Respostas | Nota |
|---|---|---|---|
| P_7_1_2 | Se for do Tipo 1, O rebaixo tem abas conforme a norma ? | Não | -1 |
| P_7_3 | O rebaixo possui piso tátil ? | Tem só piso de alerta | -1 |
| P_7_3_1 | O piso tátil de alerta e direcional do rebaixo está conforme a norma ? | Não | -1 |
