Lote 4 - Rota: Raja Gabaglia

FRATAR
ENGENHARIA CONSULTIVA

Diagnóstico da Calçada	Qualidade do Serviço	
Endereço: Av. Raja Gabaglia, 2720 Data do Registro: 11/11/2019 09:03:19 Num. Lote CTM: 90659000845	62	C

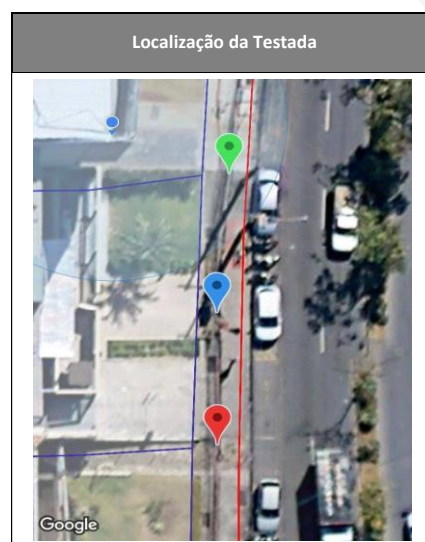
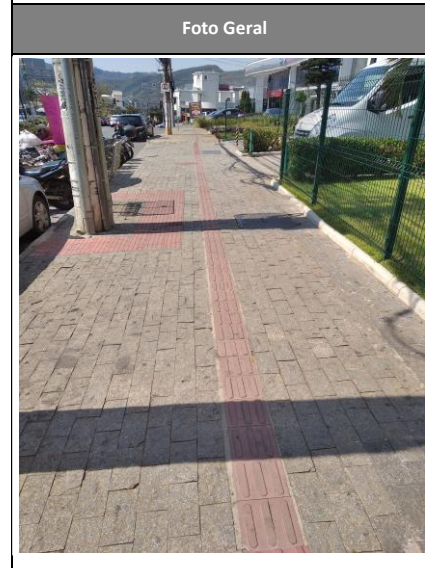
ID	Itens Avaliados	Respostas	Nota
P_1	O Mobiliário urbano está dentro da faixa de serviço de 70 cm ?	Sim	-
P_2	Qual a largura livre do Passeio ?	Acima de 1.50 m	10
P_3	Tipo de revestimento da calçada ?	Outro	0
P_4	Existência de Buracos ?	Nenhum	10
P_5	Condições Gerais do Piso e meio-fio da calçada ?	Ótimo(a)	10
P_6	Presença de desníveis ?	Leve	7
P_7	Tem rebaixamento de calçada para Pedestre ?	Não	10
P_8	Possui piso tátil ao longo da Calçada ?	Sim	-
P_9	A calçada Possui Rebaixamento de Veículos correto ?	Não	0
P_10	Existência de altura livre menor que 2,10 m ?	Não	-
P_11	O Passeio está no padrão da SMPU ?	Sim	5
P_12	A testada possui prática de estacionamento sobre o passeio ?	Sim	0
P_13	Existe algum dispositivo de Drenagem sobre a calçada ?	Não	0
P_14	Existe PED em frente a testada ?	Não	-
P_15	Existe FTP em frente a testada ?	Não	-
P_16	Classificação geral da calçada pelo pesquisador.	Ótimo(a)	10
